***INFORME DEL ESTADO DE LOS RECURSOS
NATURALES, MUNICIPIO DE TULUÁ, 2016***

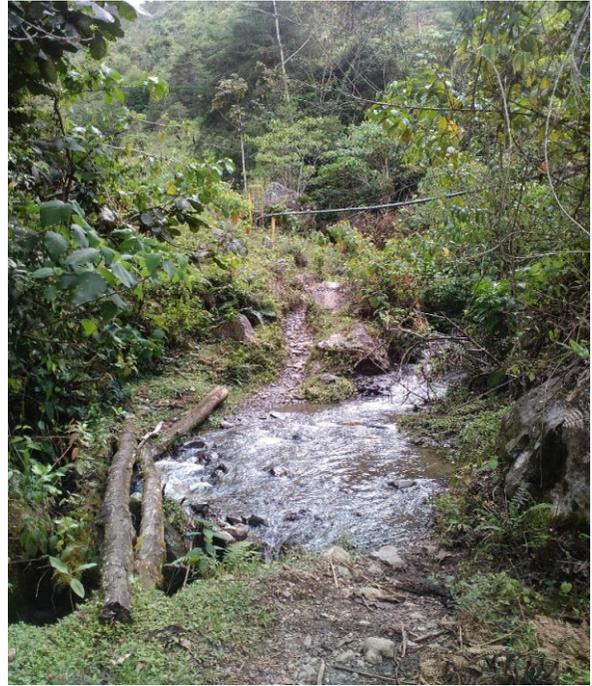
Se realizó visita a los predios El Maltrato y la Albania, predios que fueron adquiridos en las vigencias inmediatamente anteriores y que efectivamente cumplen con los requisitos para ser considerados predios de conservación de la cuenca hídrica, abastecedores del recurso y con una excelente cobertura vegetal, sin embargo, estos predios se encuentran en un riesgo inminente ya que no se ha realizado aislamiento ni cerramiento de los mismos, no están correctamente identificados como predios de conservación, las especies vegetales no tienen placas

Foto: Predio El Maltrato, Abastecimiento del Recurso Hídrico

de identificación como indican los planes de manejo, la sensibilización con los habitantes no demuestra efectividad puesto que se evidencio tala y ganadería dentro los predios mencionados. Estos eventos podrían alterar el equilibrio de los ecosistemas que están bajo protección, generar deforestación y contaminación del recurso hídrico y presión sobre los recursos naturales.

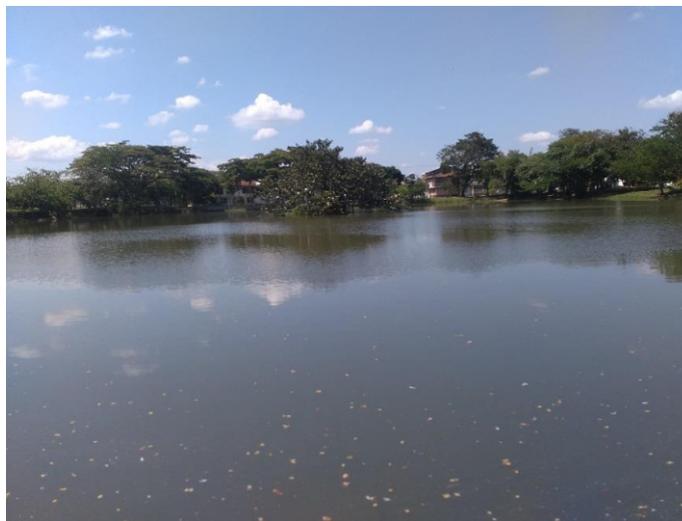
Foto: Lago Chiclicote/Tuluá

Sin embargo y a pesar de ser considerado un patrimonio, el lago ha representado varias quejas entre sus vecinos, por los olores que allí se presentan. Las causas son variables: La reproducción de las garzas y sus eses, el flujo del agua es particularmente lento, la proliferación de zancudos y otros vectores riesgosos para la salud humana.

En el año 2014 la CVC manifestó que el lago necesitaba que se le garantizara la entrada de agua constante a través de un acuerdo o una concesión que le permita tener un flujo continuo, pero hasta el momento no ha habido acto sobre el hecho, esto garantizaría la oferta biológica de oxígeno que el ecosistema requiere y evitaría la proliferación de vectores perjudiciales para la salud.

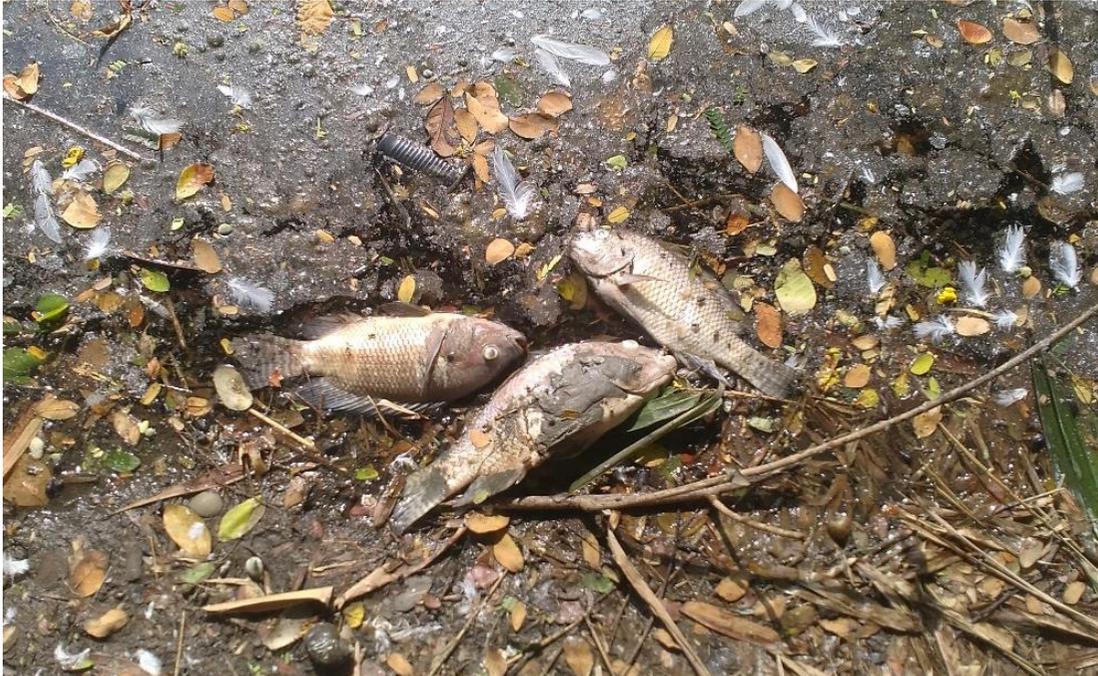
Foto: Peces en proceso de descomposición/ Lago Chilicote Tuluá

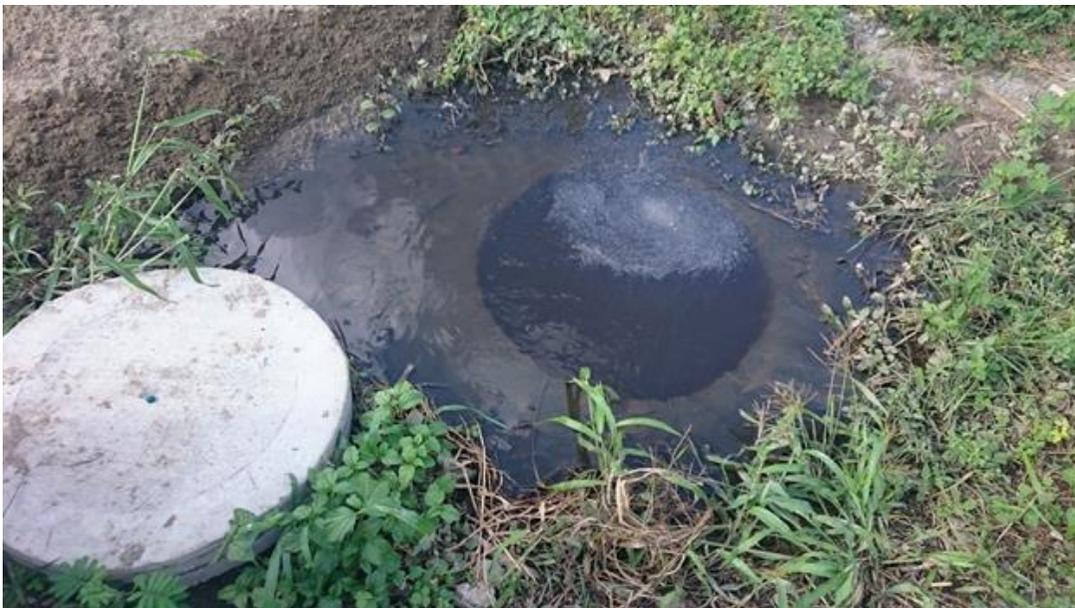
El tratamiento de las aguas residuales de la zona urbana es realizado por la PTAR Municipal, que se encuentra en funcionamiento, trata en su mayoría las aguas residuales domésticas e industriales del municipio evitando la carga contaminante al río Tuluá.

Sin embargo, la estación de bombeo de agua clara no se encuentra funcionando y al no cumplir con su labor de enviar las aguas hasta la PTAR, el margen del río morales se encuentra carente de tratamiento, por lo cual se ha contaminado directamente durante los últimos años.

Esto quiere decir que las aguas residuales del margen derecho del río Morales, se han estado vertiendo directamente al mismo sin recibir ningún tratamiento previo, hecho que se determina como un daño al medio ambiente y que viola la Ley 1594 de 1984.

Además del impacto ambiental negativo y la presión generada a los recursos naturales, el deterioro de la Estación de Bombeo, la pérdida de los elementos esenciales para su funcionamiento y la falta de mantenimiento oportuno que llevaron al estado de inoperancia en el que hoy se encuentra, la obra no cumple con el fin para el cual fue construida ni se demuestran actuaciones que se hayan realizado con el fin de mejorar dicha situación

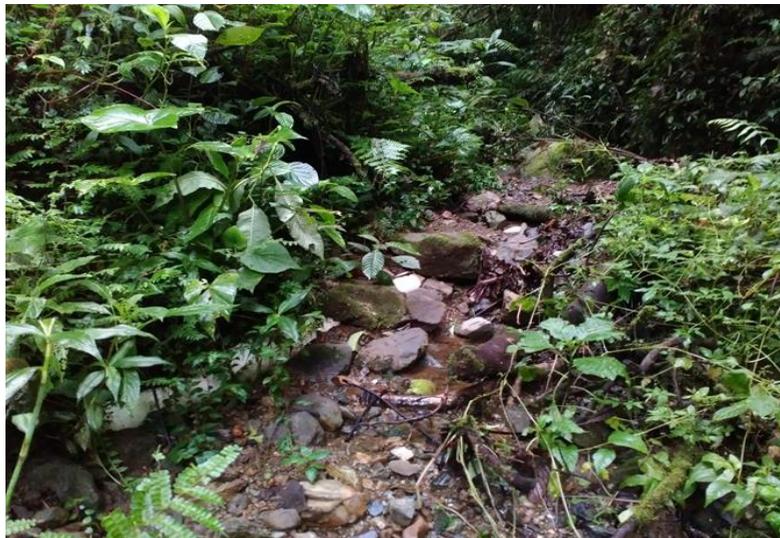
Para la vigencia 2014 el municipio adquirió un solo predio con un área de 44.5 has por valor de \$328.563.500, localizado en la vereda Monteloro, denominado el Maltrato y el cual fue adquirido como suelo de protección para la sub-cuenca rio San Marcos, tributario del rio Tuluá, dicho predio aún no se le ha realizado ninguna intervención ambiental.

Tiene una excelente cobertura vegetal y varios nacimientos que aseguran la conservación del recurso hídrico para el municipio y sus alrededores.

Foto: Predio El Maltrato, Monte loro
