**INFORME ANUAL DEL ESTADO DE LOS RECURSOS
NATURALES Y EL MEDIO AMBIENTE
TULUÁ VALLE DEL CAUCA
2022**

Contraloría Municipal de Tuluá

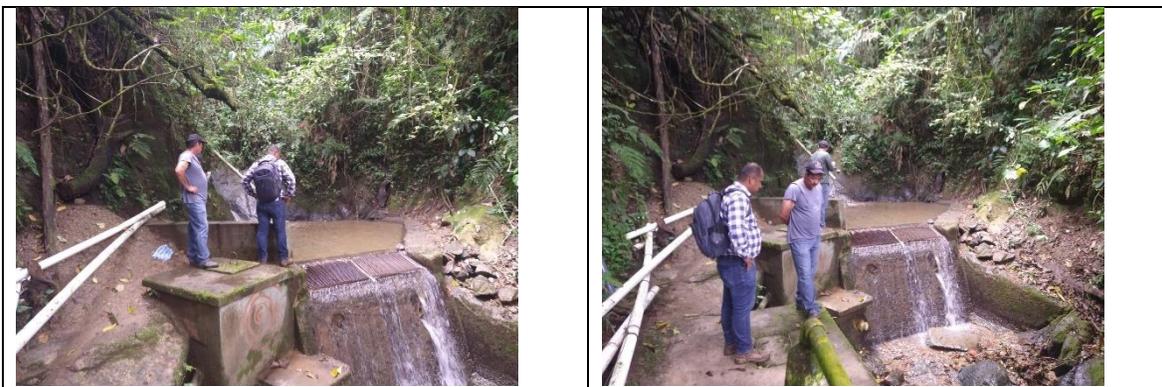
La captación según reportan los funcionarios del Acueducto de La Iberia, es una obra ejecutada en la década de los 60 por el Comité de Cafeteros. Obra de ingeniería civil e hidráulica excepcional, se encuentra en perfecto estado y su funcionamiento es eficiente a pesar del paso de las décadas. No se observa deterioro de la infraestructura civil y pareciera que tiene la posibilidad de resistir durante largos años a la fuerza de la naturaleza del lugar donde se ubica. El cual es una alta pendiente dentro de un cañón de piedra natural, en época de invierno soporta caudales torrenciales y la caída de material pétreo de gran tamaño, a pesar de todo esto no se considera que pueda fallar en el mediano plazo.

El caudal de captación es abundante, solo en veranos muy fuertes y por fuera de las estadísticas se han presentado racionamiento.

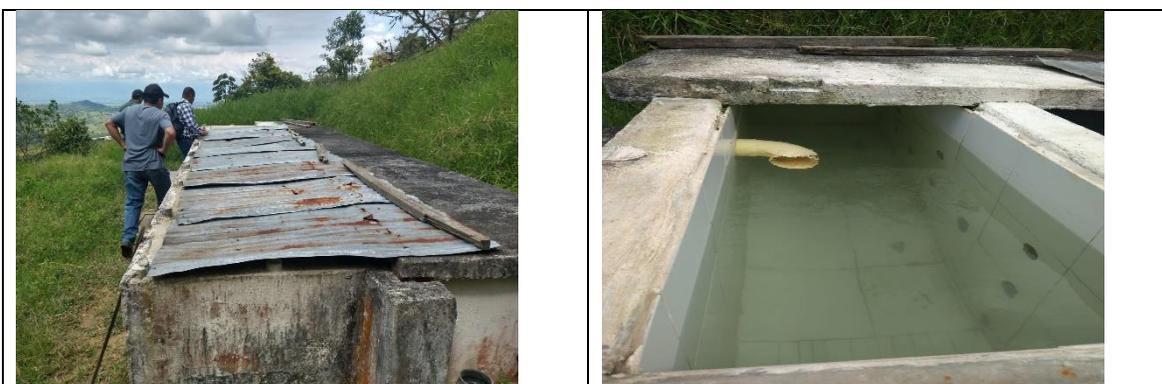
Desarenador

Esta obra hace parte de las estructuras originalmente construidas por el Comité de Cafeteros. Los miembros del Acueducto de La Iberia reportan: “hace poco fue adecuado por Las Empresas Municipales”, el concepto de esta visita de campo, es que no es suficiente el tamaño del desarenador frente a los caudales en época de invierno, puesto que presenta una colmatación inmediata de la infraestructura. Se debería pensar en un diseño de otra unidad complementaria que pueda soportar mayores concentraciones de sólidos suspendidos.

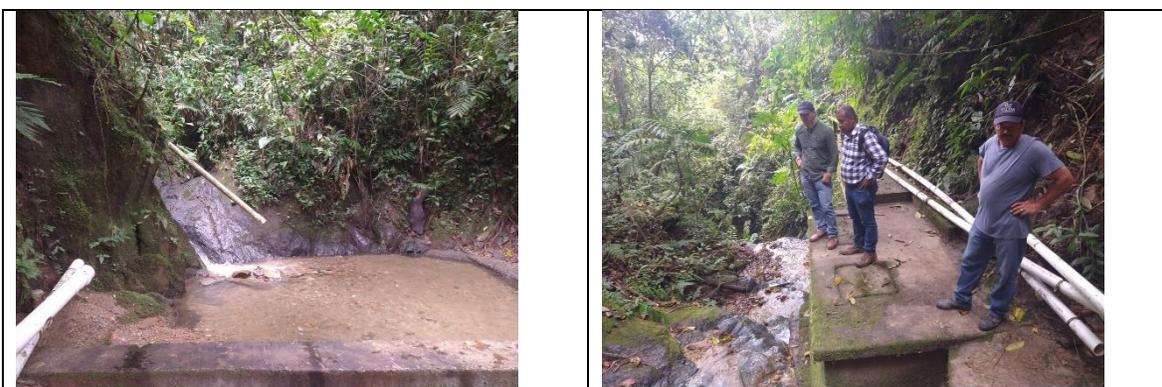
Obras de Conducción

Las obras de conducción, por las circunstancias topográficas del terreno se encuentran en la zona de riesgo de avalanchas, movimiento en masa etcétera. Por las décadas que lleva en funcionamiento se puede establecer de las obras civiles que soportan las tuberías de conducción desde el punto de captación hasta el desarenador, zona de mayor riesgo, quedaron bien ejecutadas.

La conducción desde el desarenador hasta la planta FIME transcurre en un terreno que no representa mayor riesgo para el sistema.

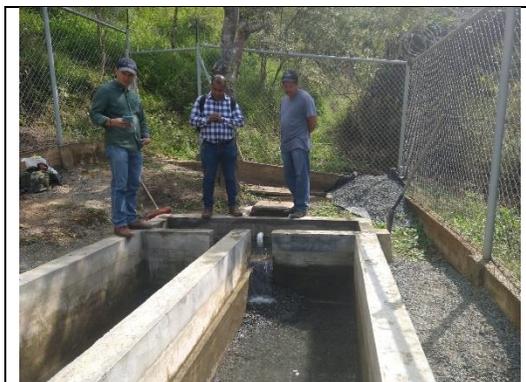
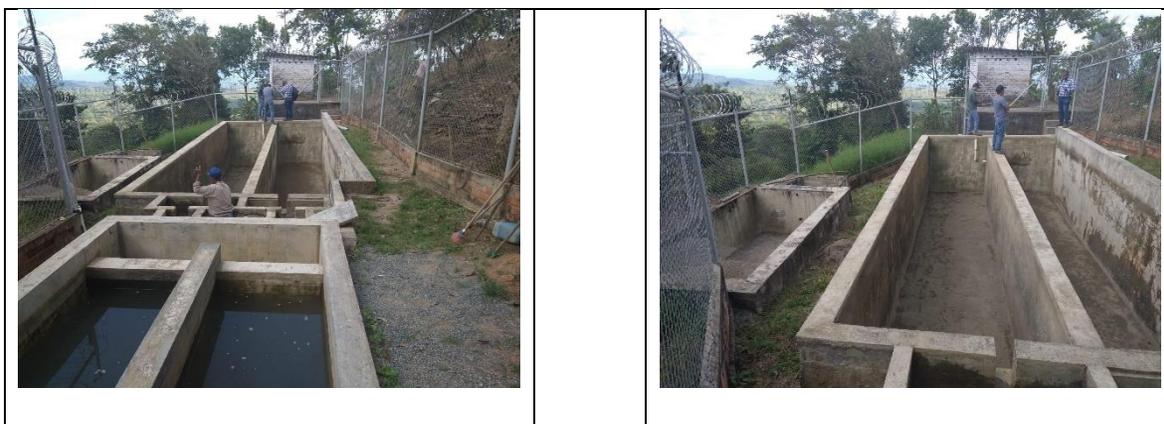
Planta de Tratamiento de Agua Potable PATAP.

La planta tratamiento del acueducto de **La Iberia**, es una planta FIME, en la actualidad presenta problemas de explotación que redundan en la calidad del agua que se brinda al consumidor final. Por ello algunas veces no se alcanzan los óptimos indicadores **IRCA**.

Los resultados negativos de calidad del agua, a priori no se puede establecer como responsabilidad de la Junta Administradora del Acueducto Rural. Por las siguientes razones y menos, se deben simplemente a la falta de cloración.

- Se debe entender que para estos sectores rurales no es posible implementar sistema de coagulación floculación, por los costos y por el conocimiento del personal, pero se ha de llegar a una alternativa que permita por lo menos garantizar la parada de la planta bajo ciertas condiciones de concentraciones de sólidos disueltos en la captación.

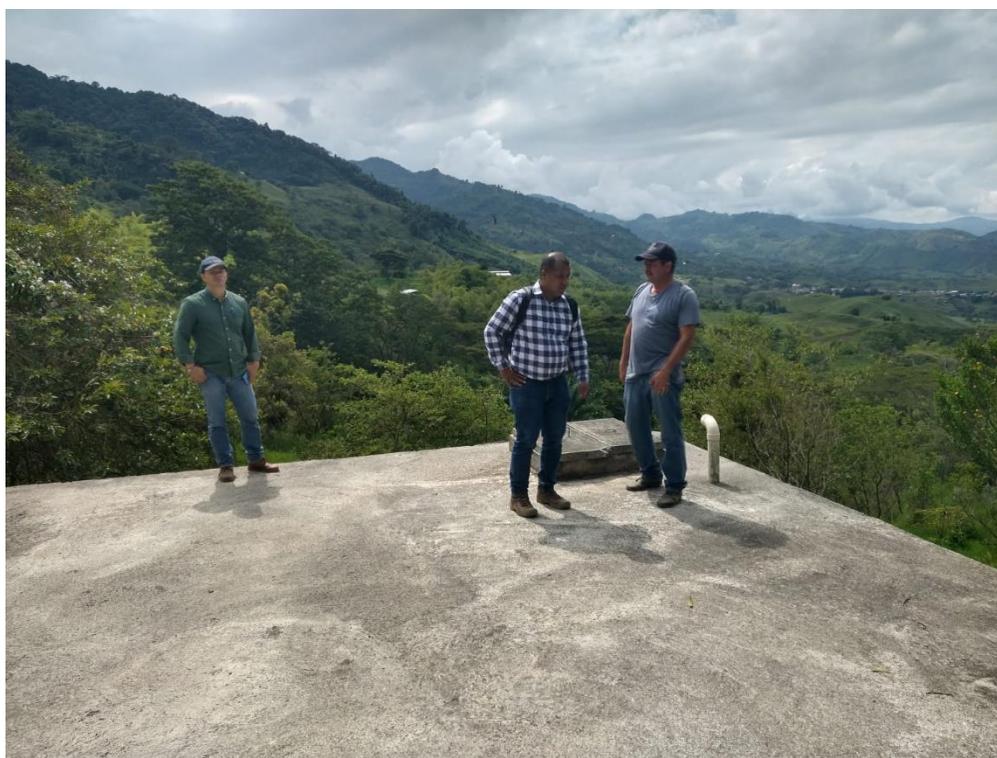
Existen dos tanques de almacenamiento:

Tanque de almacenamiento de la época del comité de cafeteros:

Contiguo a la planta tratamiento agua potable y se supone que debería servir para la distribución de los usuarios de la parte más alta, por cota de nivel le corresponde esta función durante la construcción de la PTAP FIME. Manifiestan los representantes el acueducto de LA Iberia que el contratista expreso que dicho tanque reserva sería deshabilitado, por antiguo evento que no sucedió.

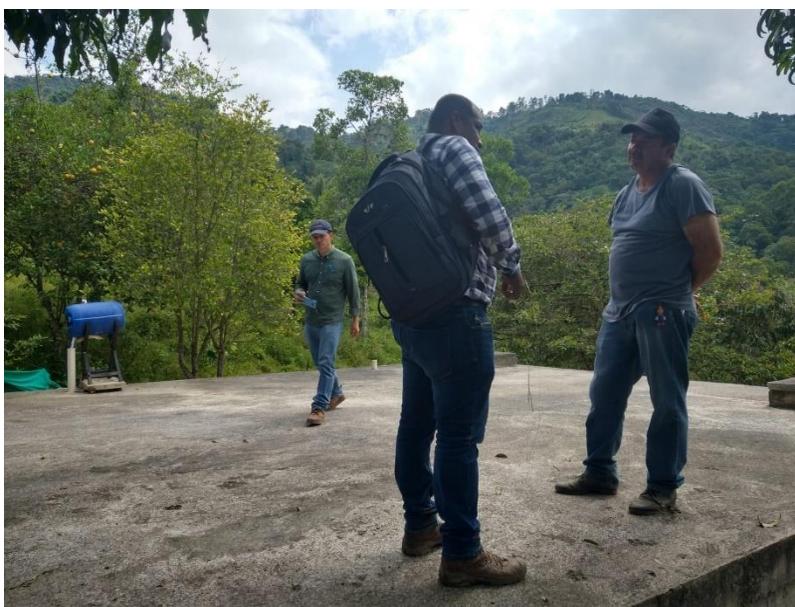
Tanque de almacenamiento EMTULUA. El cual, se construyó en una cota de nivel inferior para los usuarios del acueducto de las partes más bajas del corregimiento de La Iberia. Este es un tanque almacenamiento nuevo, presentó problemas de distribución ya que su red de tubería se instaló inicialmente a una cota de nivel que no permitía la salida o flujo del agua, situación que fue corregida posteriormente por EMTULUA con una red de distribución a mayor profundidad.

En este entendido, se tendrían dos tanques de almacenamiento. Lo cual, sería una gran noticia para la infraestructura del Acueducto. No obstante, resulta que por la diferencia de cota de nivel entre el tanque almacenamiento construido por el Comité de Cafeteros y la PTAP FIME construida por EMTULUA solo se permite utilizar de un 20 a 30% del volumen útil de reserva de agua. Para llenar el tanque al 100% se debería proceder al bombeo. Evento técnico que manifiestan los representantes del acueducto que antes de la construcción de la PTAP FIME fue expresada al contratista, haciendo caso omiso de Las observaciones.

Por lo anterior, el tanque se encuentra subutilizado, afectando la disponibilidad de agua para los vecinos de las cotas más altas, se observa que no se dispuso de una caseta de cloración específica.

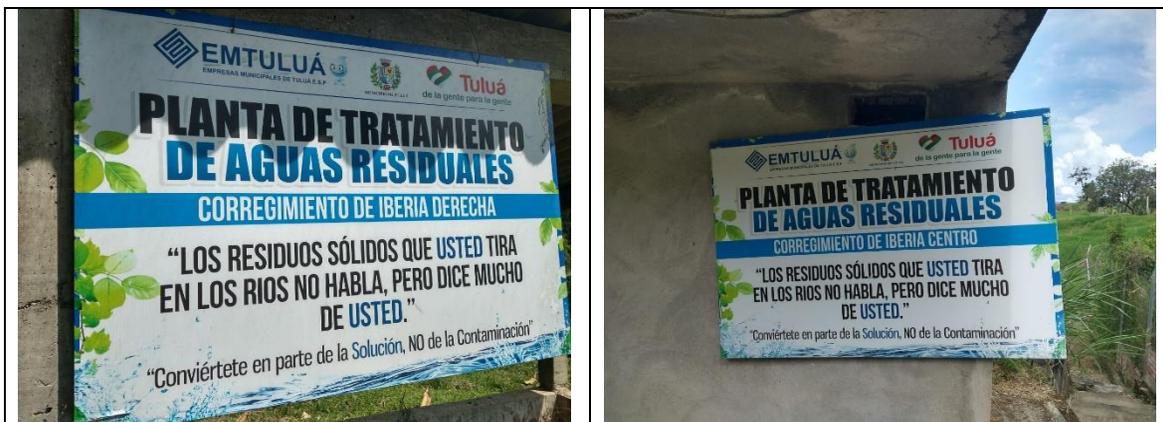
Visitas de Campo a Las Plantas de Tratamiento de Aguas Residuales del Corregimiento de La Iberia

El corregimiento de La Iberia por su topografía y distribución de las viviendas, cuenta con dos Plantas de Tratamiento de Aguas Residuales.

La primera ubicada en la parte alta y la segunda en la parte baja del corregimiento. En el desarrollo de la visita de campo se inspeccionó el funcionamiento de las dos estructuras depuradoras de aguas.

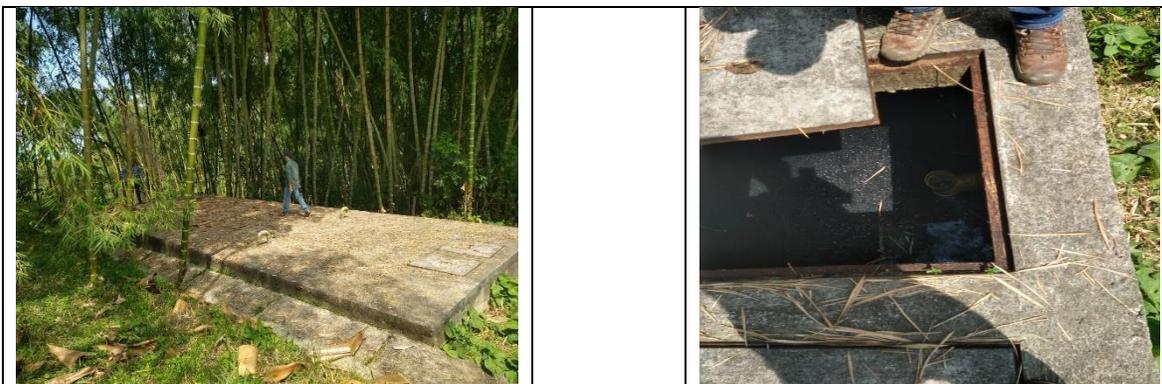
Conclusiones

Solo presenta la problemática que los vertimientos afectan un terreno que, en apariencia, según los vecinos es privado y EMTULUA. No ha presentado ninguna solución a esta situación

Para la PTAR de la parte alta, se sugiere que Las Empresas Municipales de Tuluá realice una inspección de campo al sistema de alcantarillado y saneamiento básico, de manera tal que se puedan proyectar, programar y ejecutar las reparaciones necesarias para reconectar a los usuarios del Acueducto a la red de alcantarillado y evitar que las aguas residuales domiciliarias puedan dispersarse en los campos y conducir las a la PTAR ser tratada.

Para la PTAR de la Parte Baja empresas municipales de Tuluá deberá verificar el vertimiento que se realiza, si es en dominio público o dominio privado, ya que hacerse en dominio privado y podría tener consecuencias negativas desde el punto de vista jurídico.

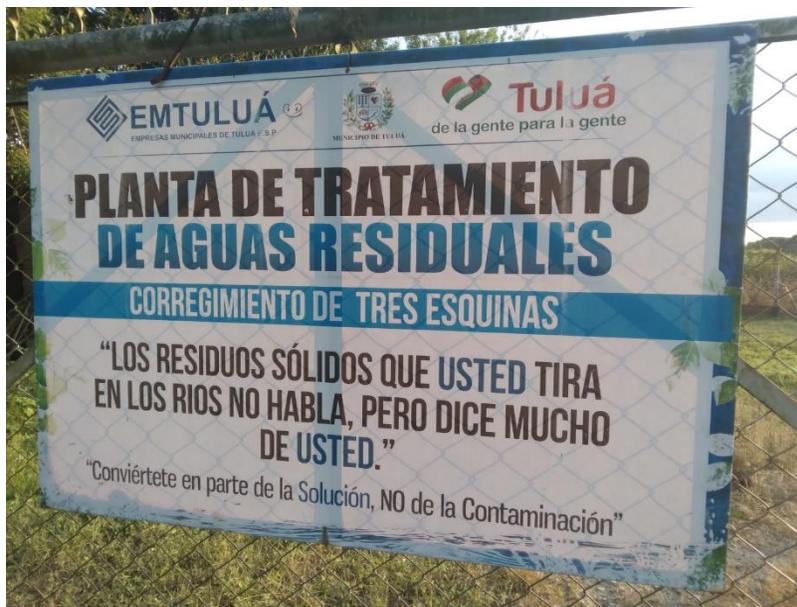
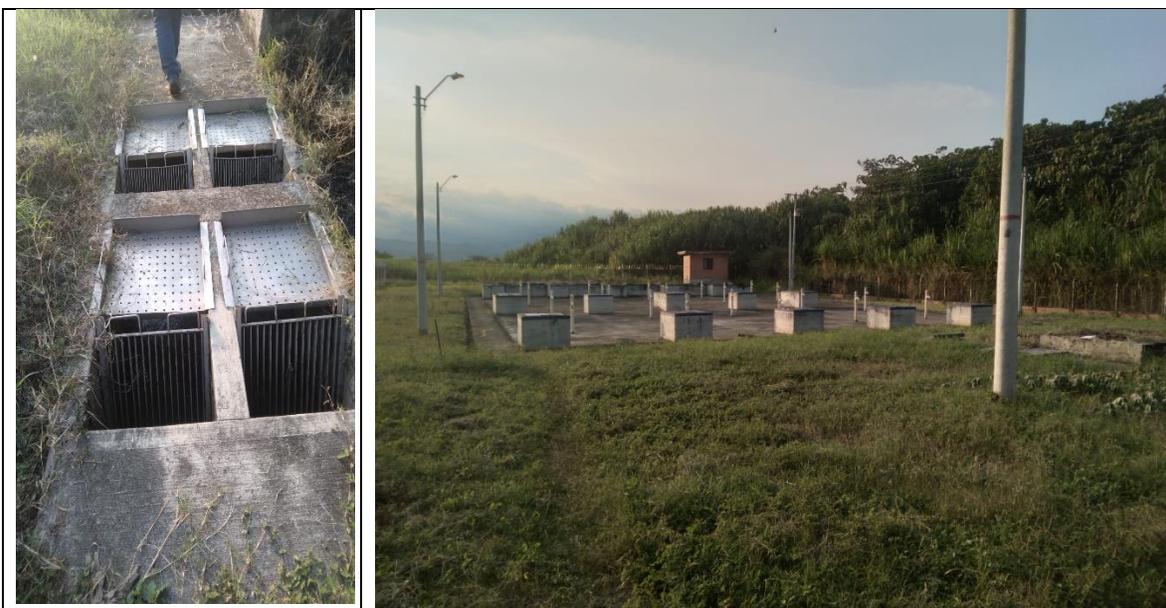
Visita PTAR Corregimiento de Tres Esquinas

En el momento de realizar la visita se encontró vigilancia en la PTAR. Se puede observar en las dos fotografías, la primera en la margen izquierda indica el canal de entrada por un desbaste fino, posteriormente el agua debe ingresar al proceso de depuración, donde la PTAR se subdivide en 5 reactores que Aparentemente deben tener flujo interno longitudinal y paralelo.

De los 5 reactores que conforman la PTAR solo el reactor de la izquierda tenía flujo de agua, los cuatro ubicado a la derecha no presentaban flujo o aparentemente era imperceptible al ojo humano. El proceso continúa así por todas las cámaras que constituyen cada redactor, eventualmente solo las cámaras que se ubican a la izquierda tienen flujo constante. Es decir, solo los reactores ubicados en la margen izquierda están funcionando desde el punto de vista hidráulico.
